**ЗАКЛЮЧЕНИЕ СПЕЦИАЛИСТА**  
**в области комплексного строительно-технического экспертного**  
**исследования**

№ 421-ЗЭ/18 от 01.11.2018 г.

Этап II

по объекту:  
капитальный ремонта здания по адресу: г. Москва, ул. Улофа Пальме, д.1, секции  
1, 2, 7

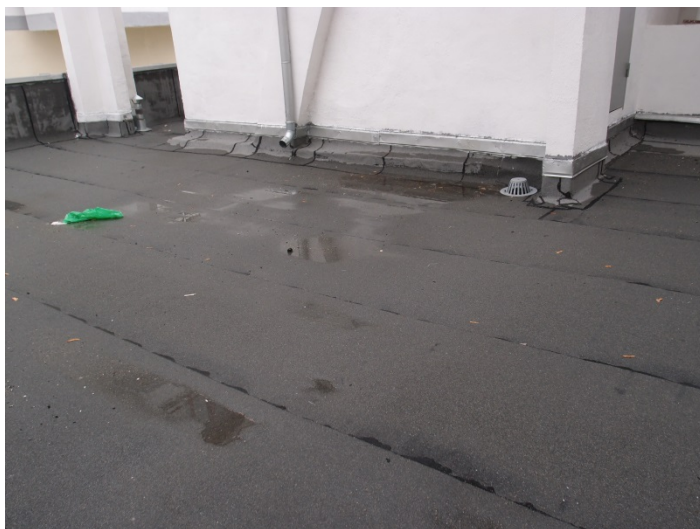
Ф.1 застойные зоны воды на кровельном покрытии,

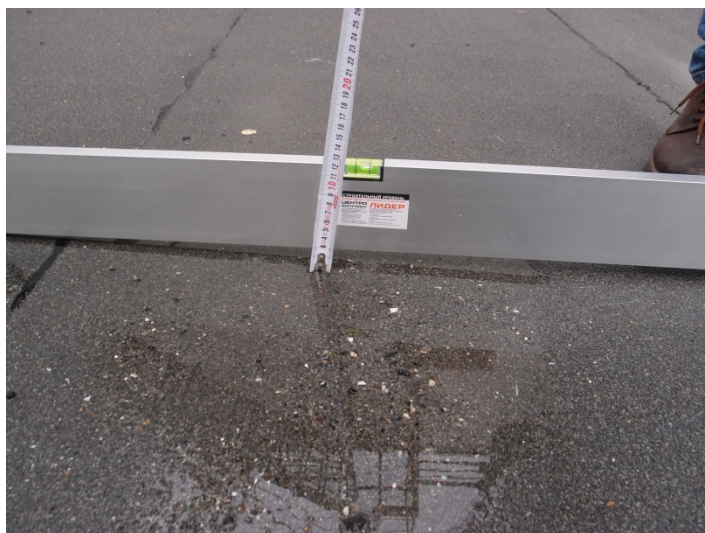
Ф.2 неровности кровельного покрытия превышающие нормативные значения,

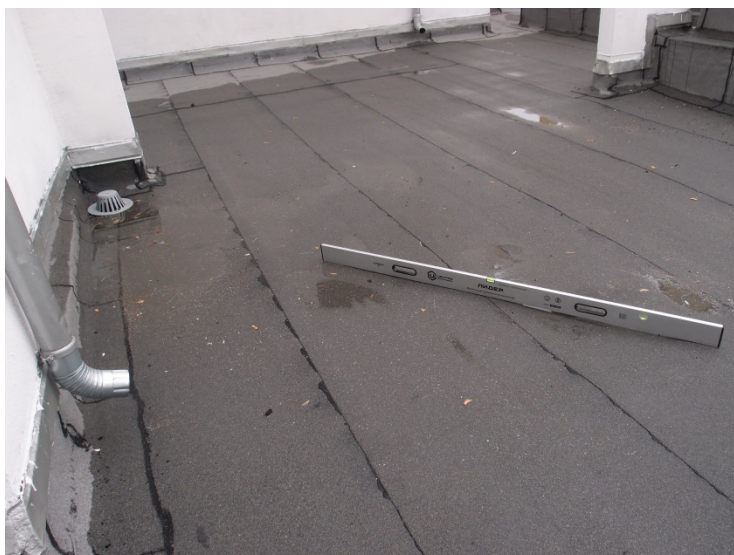
Ф.3 нарушения разуклонки к водосточным воронкам, вздутия.

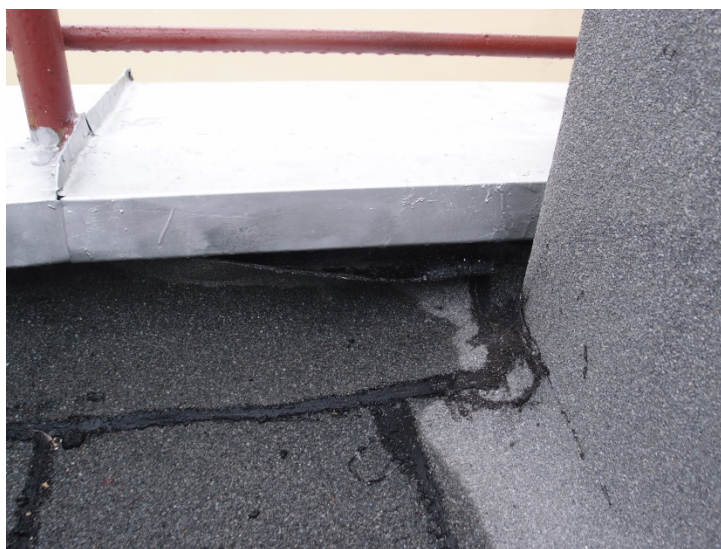
Ф.4 Нарушения в примыканиях гидроизоляции к парапетам.

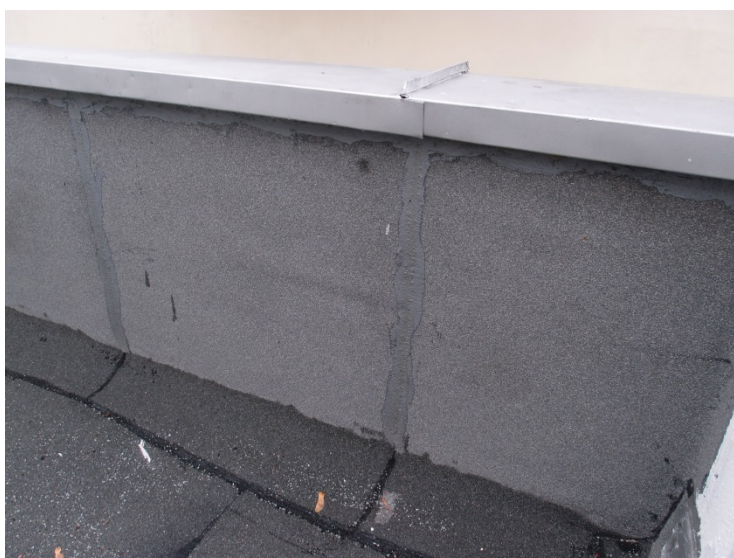
Ф.5 стыки гидроизоляционных слоев дополнительно уплотнены герметиком.  
Капельники отсутствуют.

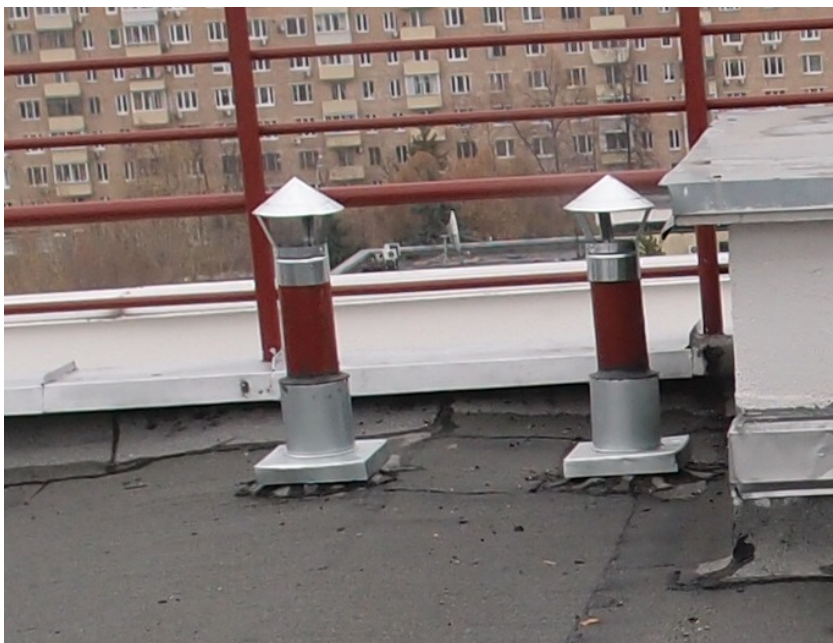
Ф.6 На вытяжки канализационных стояков установлены защитные зонты и флюгарки.

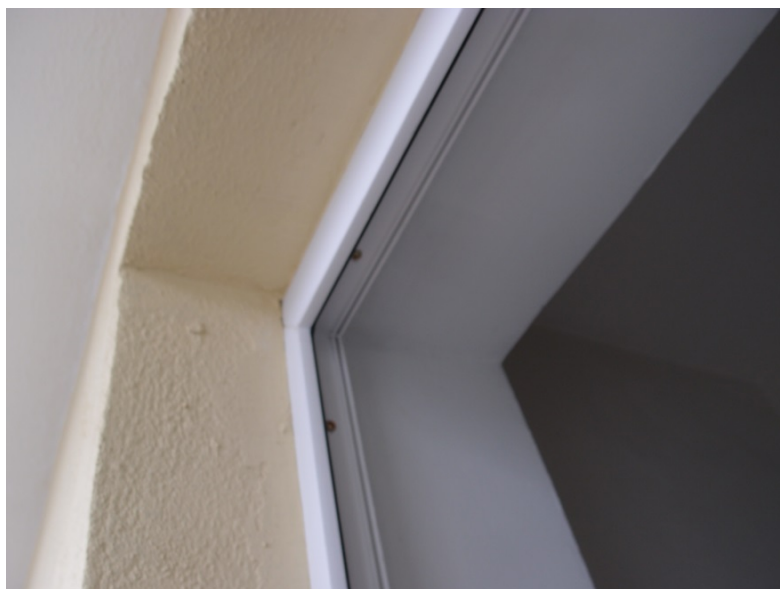
Ф.7 наличие верхнего крепления дверных блоков к стенам.

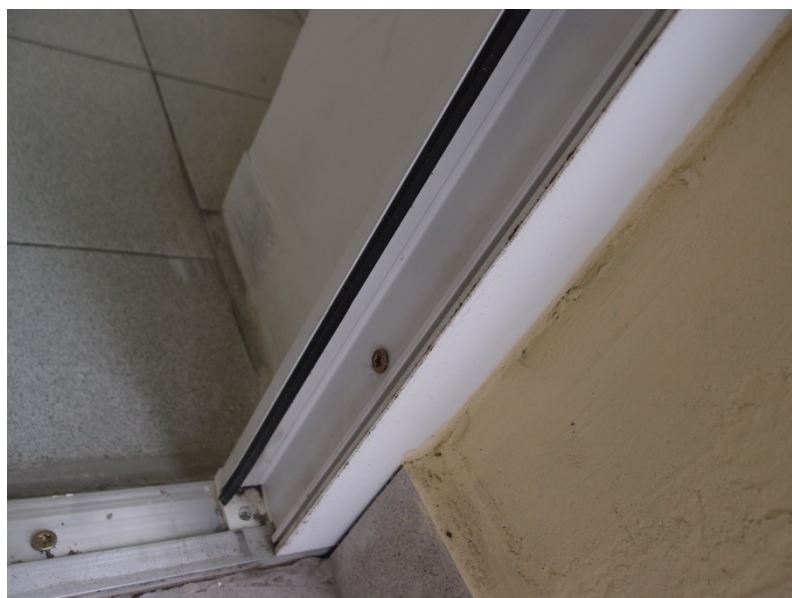
Ф.8 отсутствие в швах паропроницаемых и пароизоляционных герметиков.

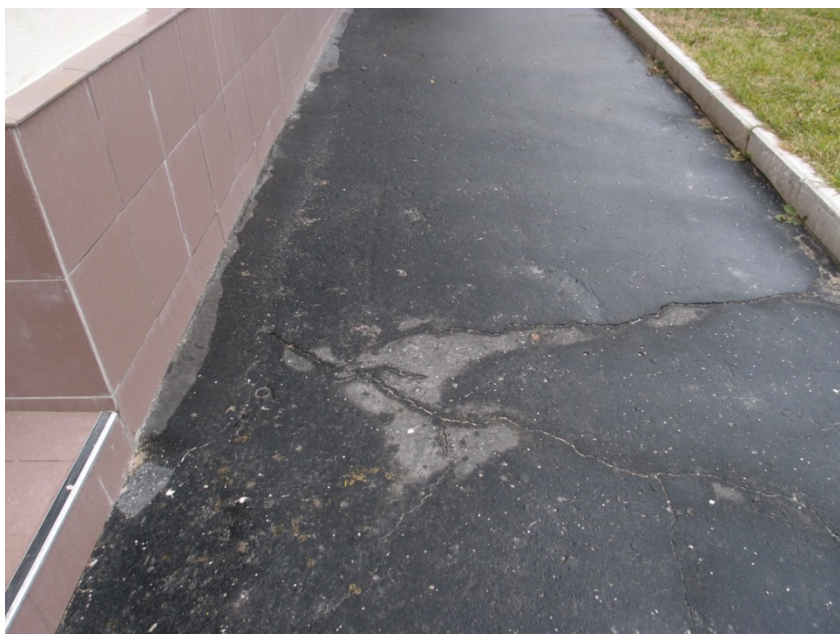
В ходе осмотра установлено, что существующая отмостка имеет трещины, выбоины.

Ф. 9. Фрагмент отмостки со стороны дворового фасада.

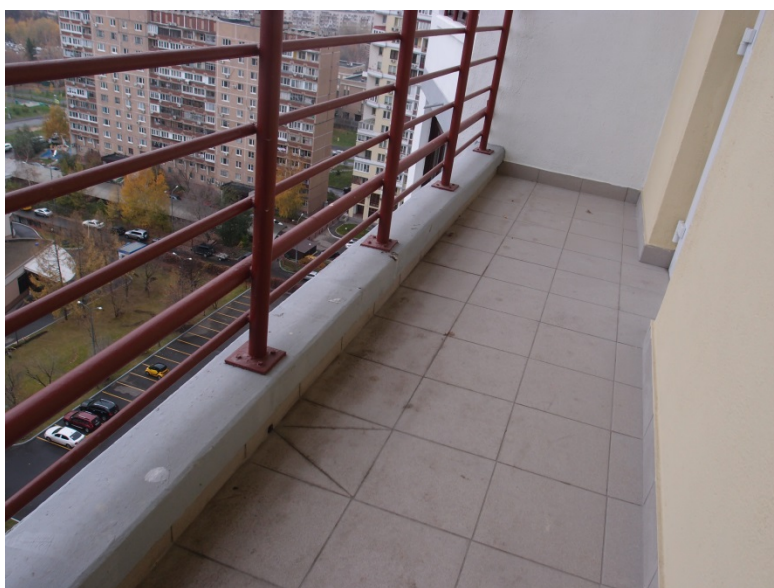
Ф.10. Облицовка полов пожарных балконов

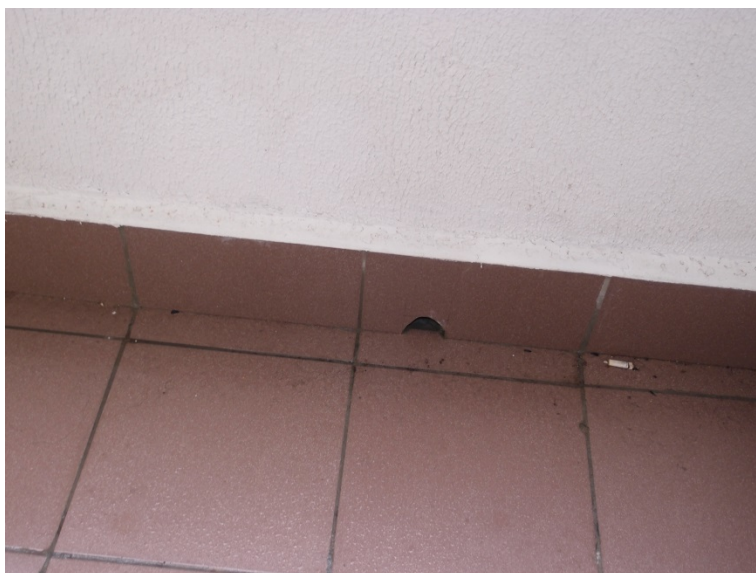
Ф.11. отверстия под водосточные воронки расширены.

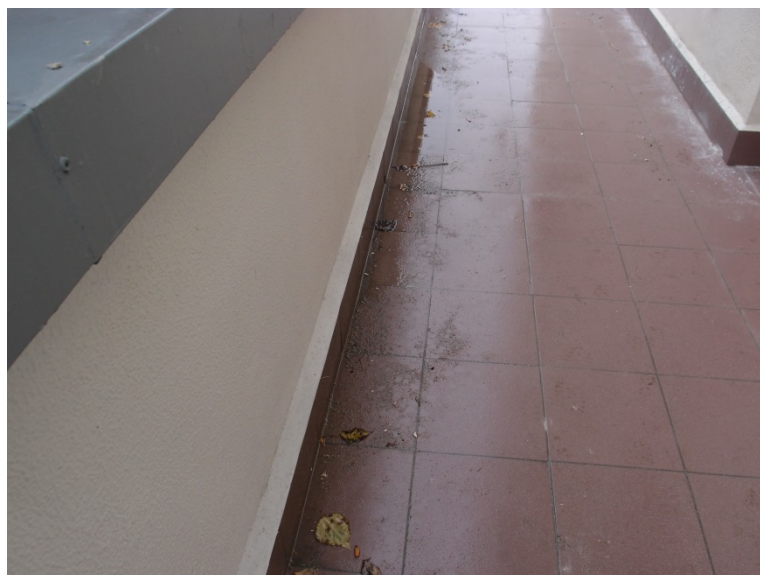
Ф.12. Застойные зоны воды, недостаточная разуклонка.

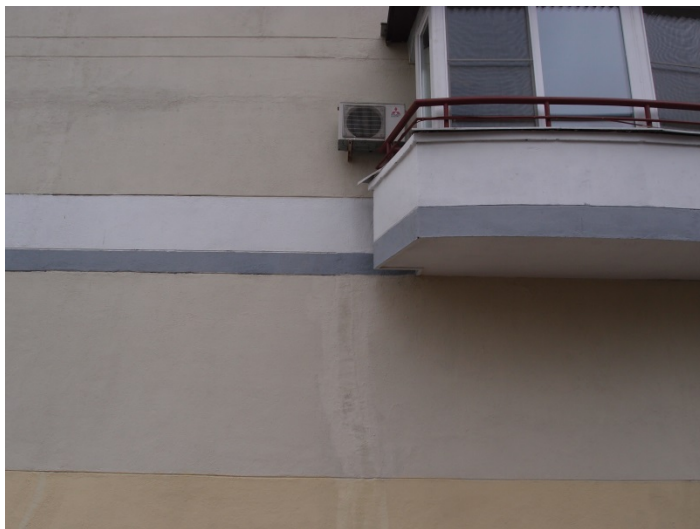
Ф.13. Непрокрасы фасадов, неровности штукатурного слоя.

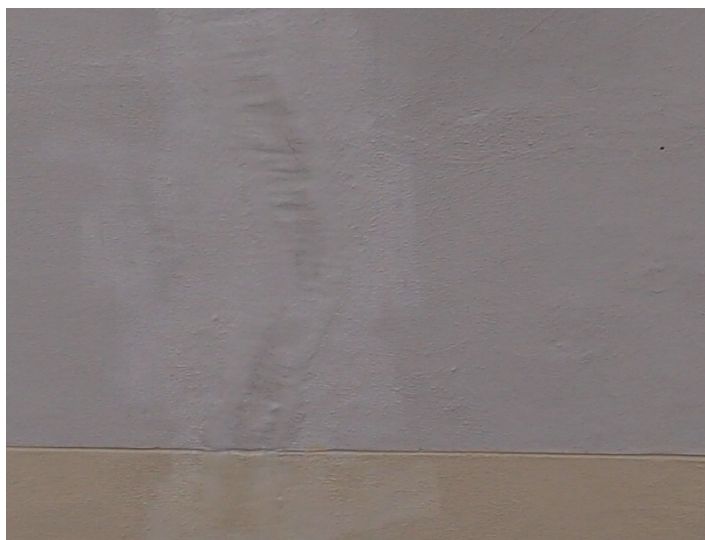
Ф.14. Неровности штукатурного слоя.

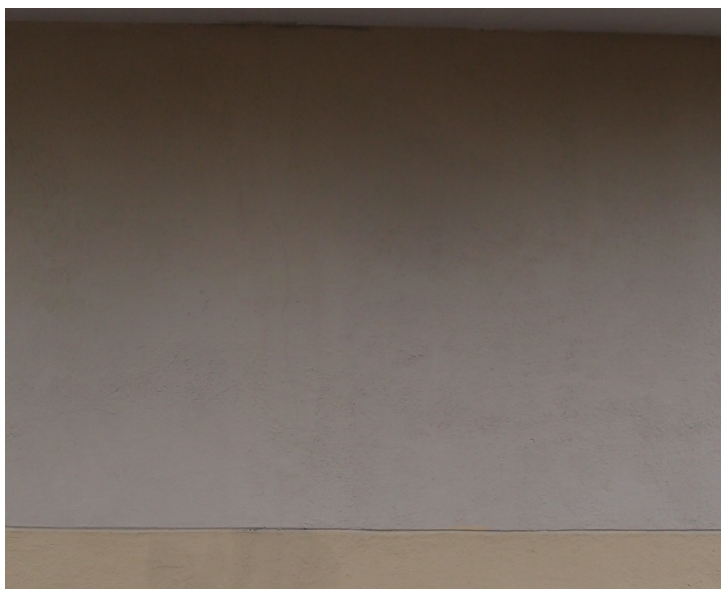
Ф.15. Волосные трещины в штукатурном слое.

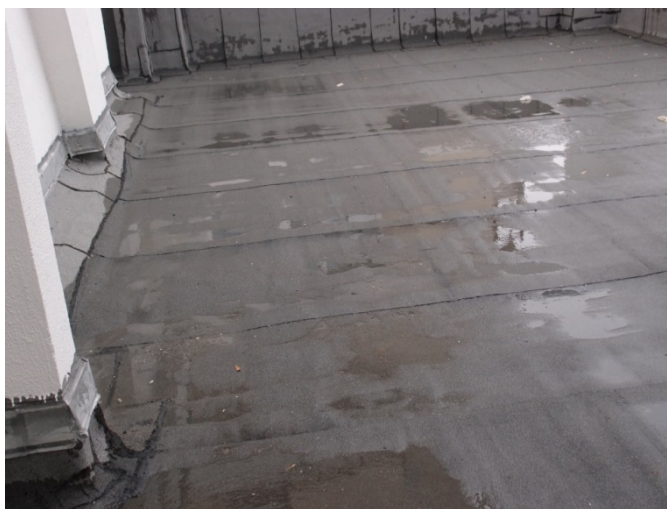
Ф.1 Множественные зоны застоя воды

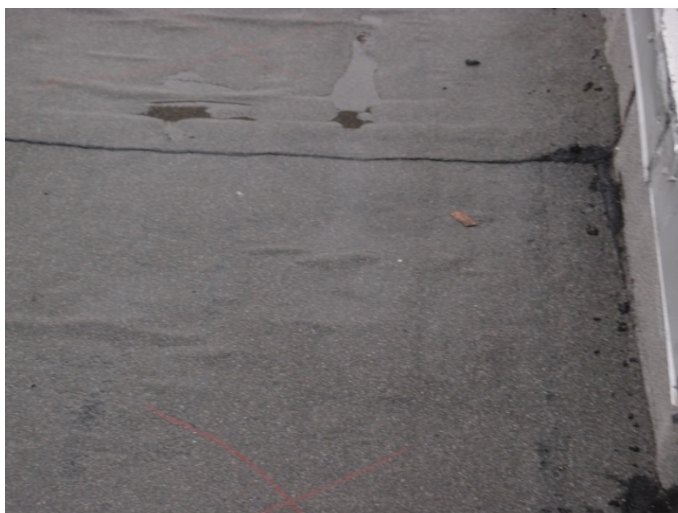
Ф.2. Вздутия, складки на поверхности гидроизоляционного ковра

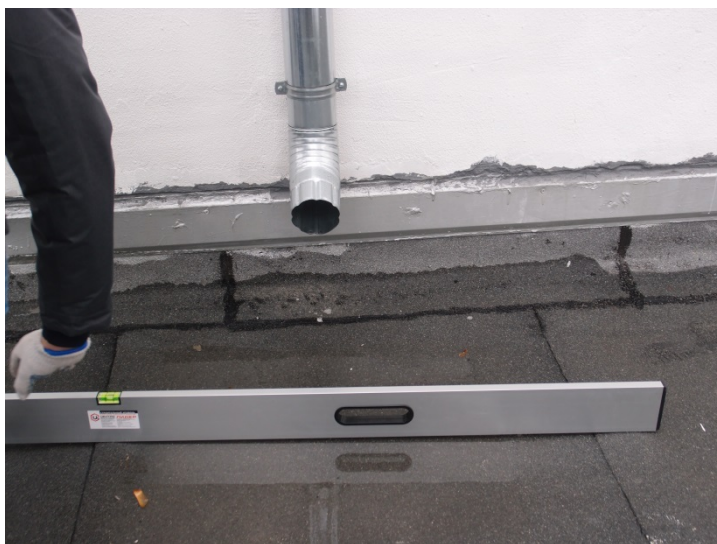
Ф.3 Неровности, превышающие нормативные значения.

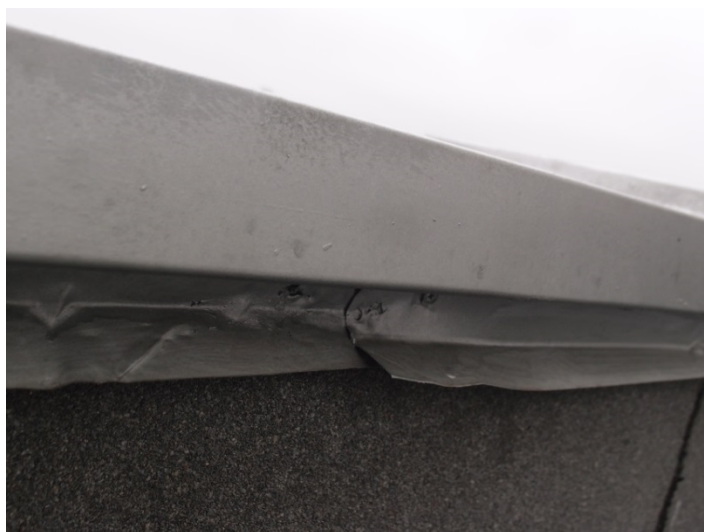
Ф.4. Окрытие парапета в ходе капитального ремонта не менялось под покрытием, на отдельных местах, установлены металлические отливы.

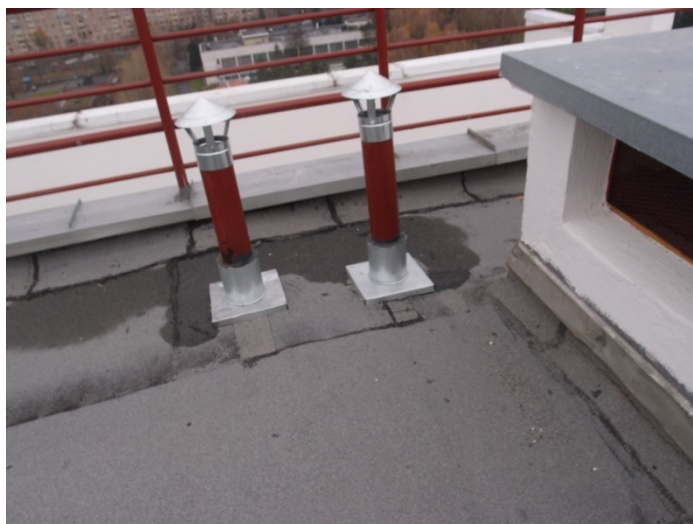
Ф.5. На вытяжках канализационных стояков установлены защитные зонты и флюгарки.

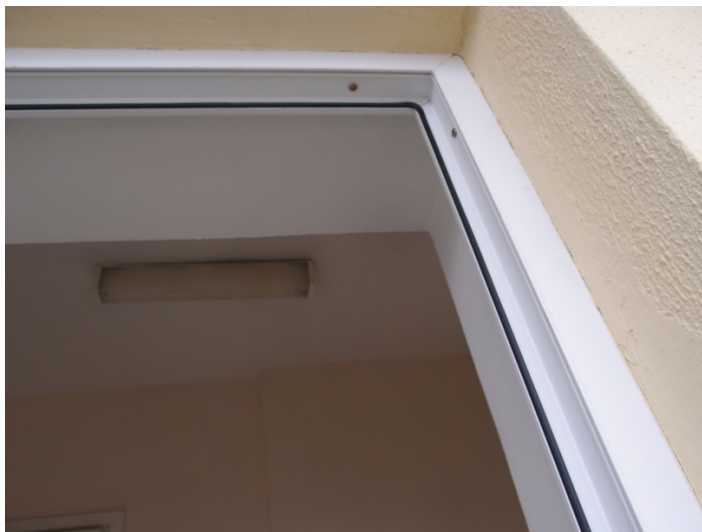
Ф.6 наличие верхнего крепления дверных блоков к стенам.

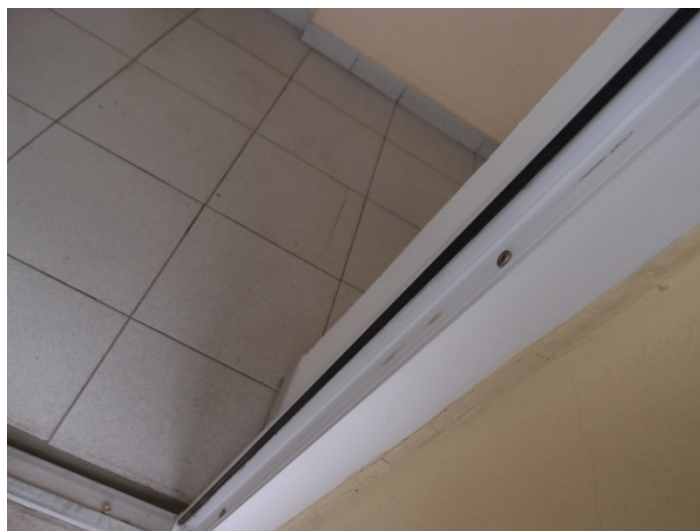
Ф.7 отсутствие в швах паропроницаемых и пароизоляционных герметиков.

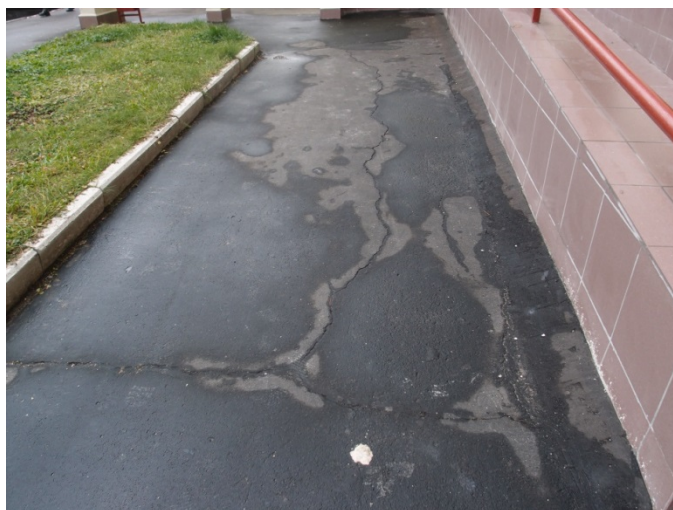
В ходе осмотра установлено, что существующая отмостка имеет трещины, выбоины.

Ф. 8. Фрагмент отмостки со стороны дворового фасада.

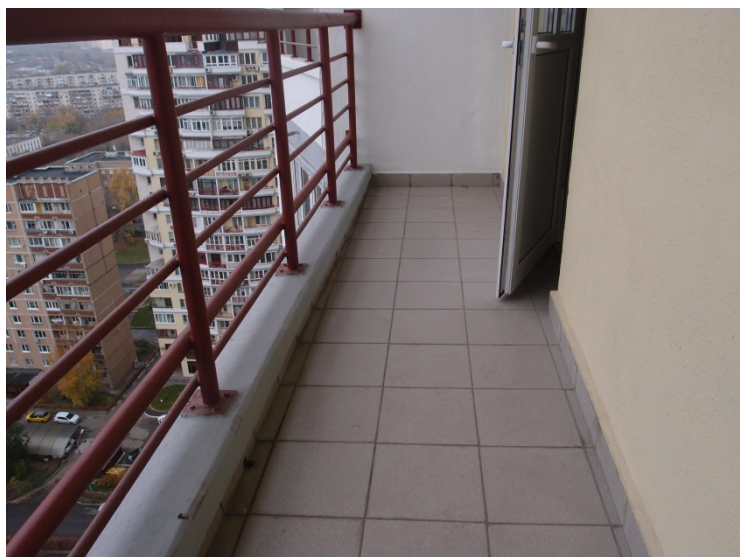
Ф.9. Облицовка полов пожарных балконов

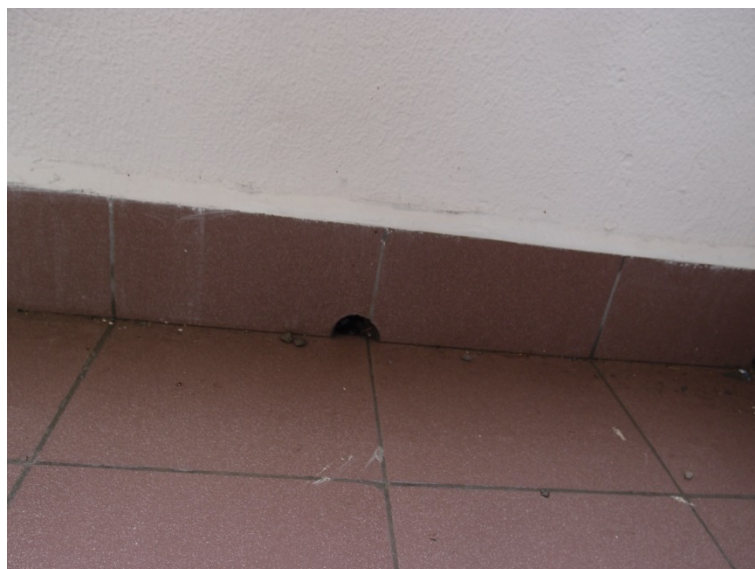
Ф.10. отверстия под водосточные воронки расширены.

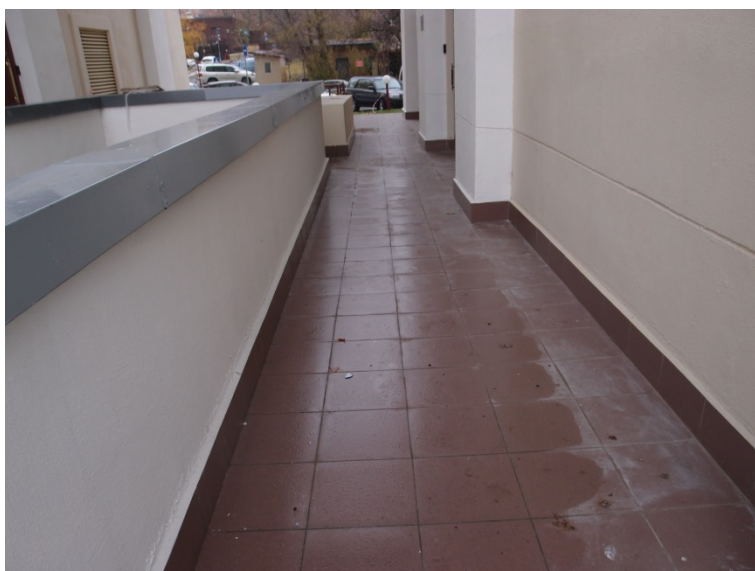
Ф.11. недостаточная разуклонка.

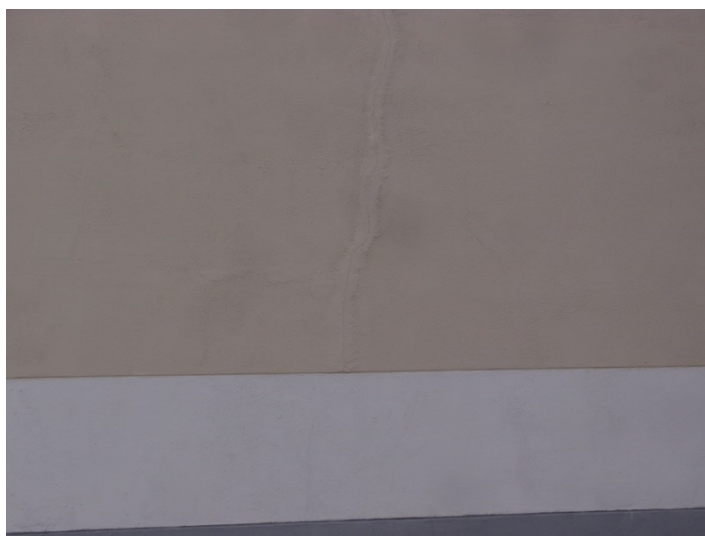
Ф.12 Трещины в штукатурном слое

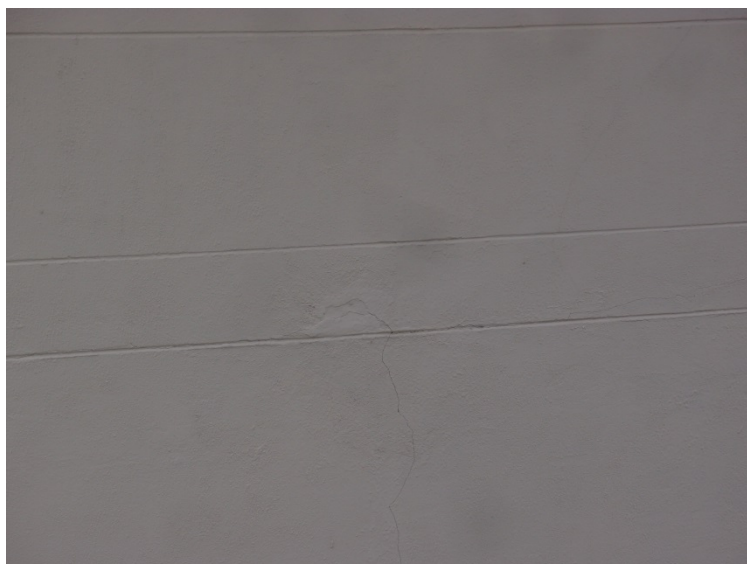
Ф.13 Неровности, трещины в штукатурке

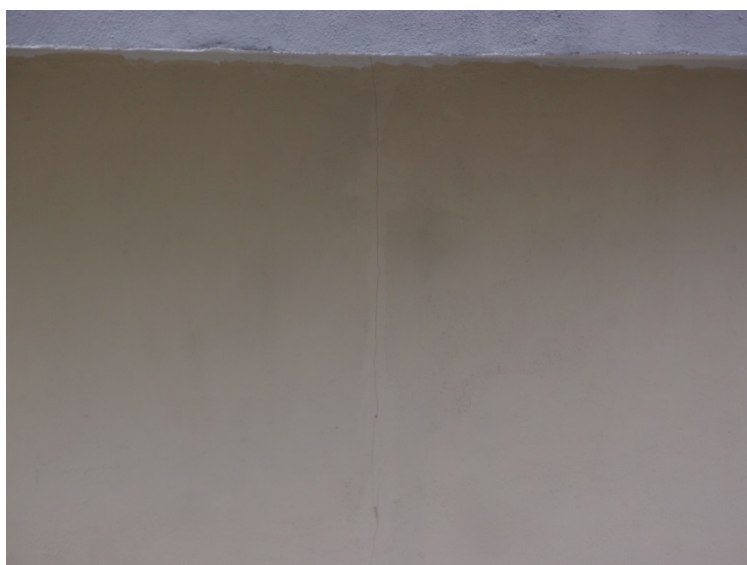
Ф.14 Вертикальная трещины в штукатурном слое.

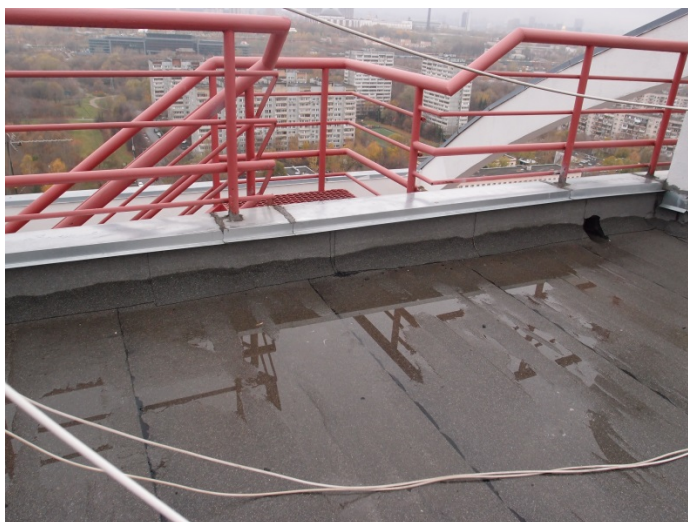
Ф.1 множественные застойные зоны воды.

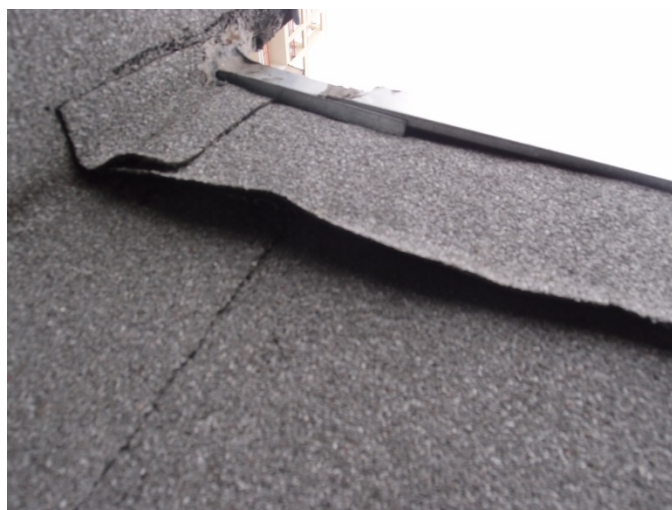
Ф.2 Слабое сцепление гидроизоляции с основанием.

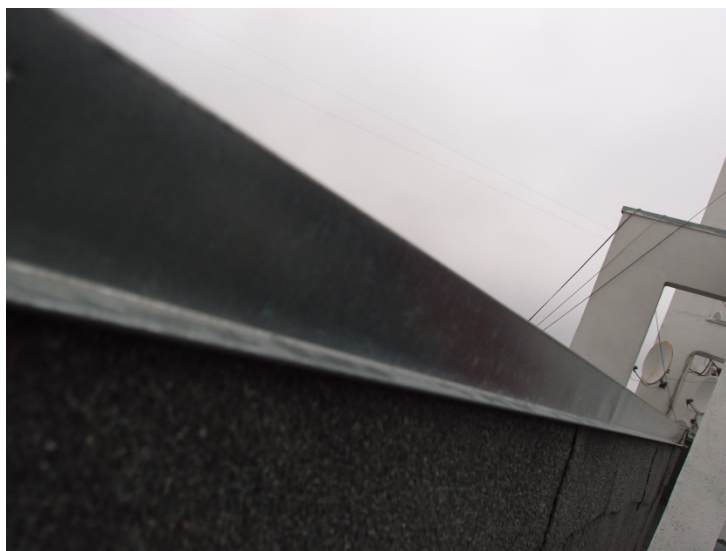
Ф. 3 Отсутствие капельников у окрытий парапетов.

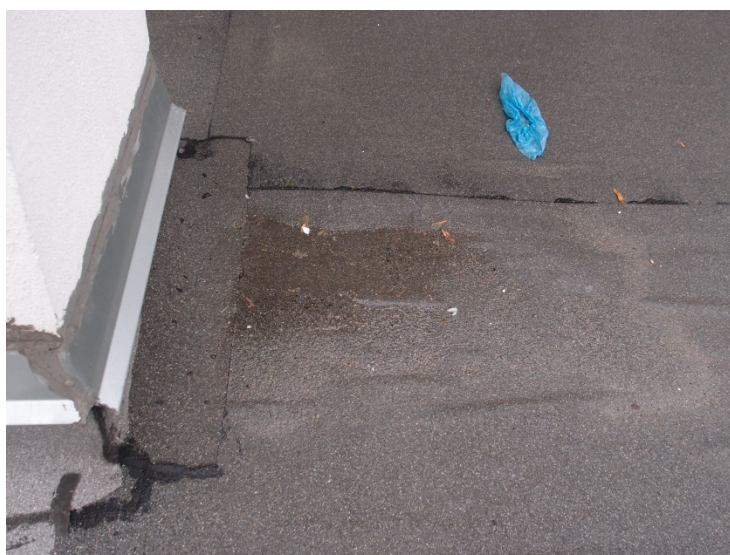
Ф.4. Вздутия на поверхности рулоного ковра.

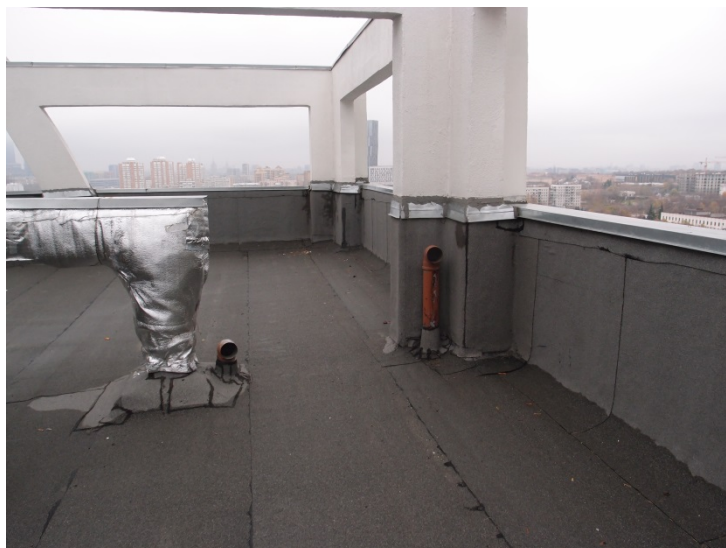
Ф.5. Флюгарки и защитные зонты, на вытяжках канализационных стояков отсутствуют

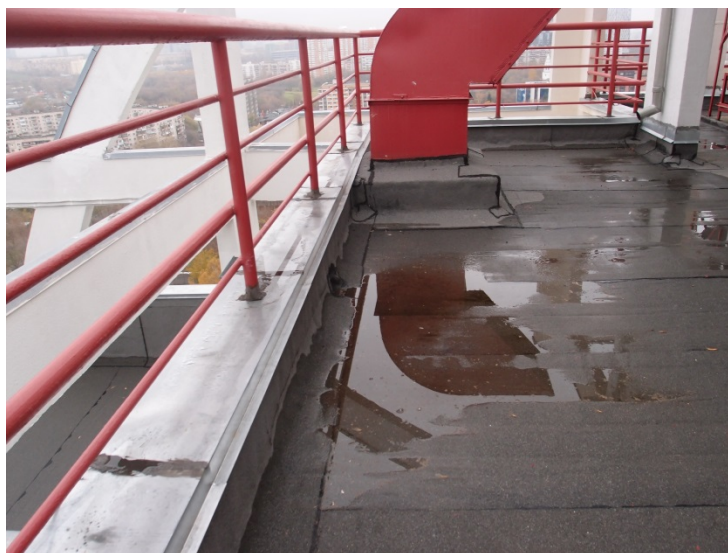
Ф.6. Нарушение разуклонки кровли

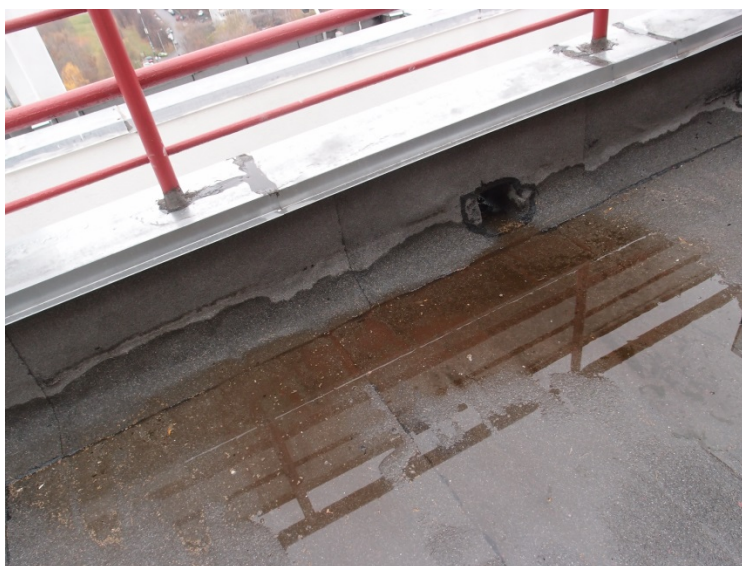
Ф.7. Водоотводящий лоток расположен выше уровня кровельного покрытия.

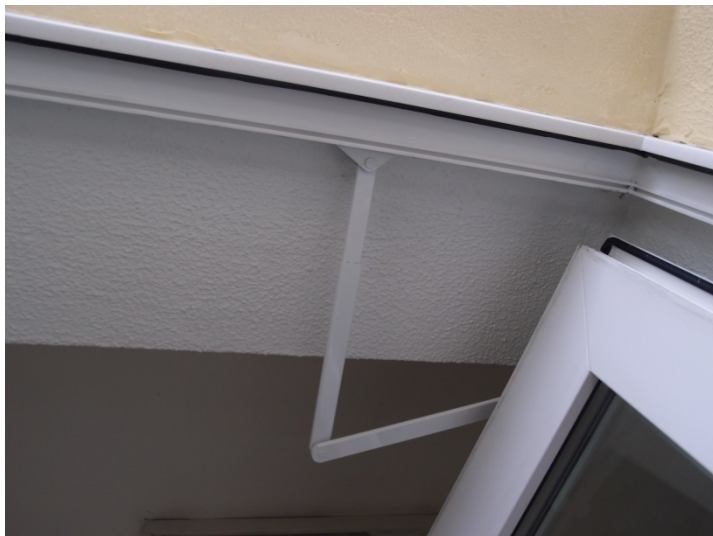
Ф.8 Расстояние между крепежными элементами превышает 1000мм (отсутствует верхнее крепление дверных блоков к стенам).

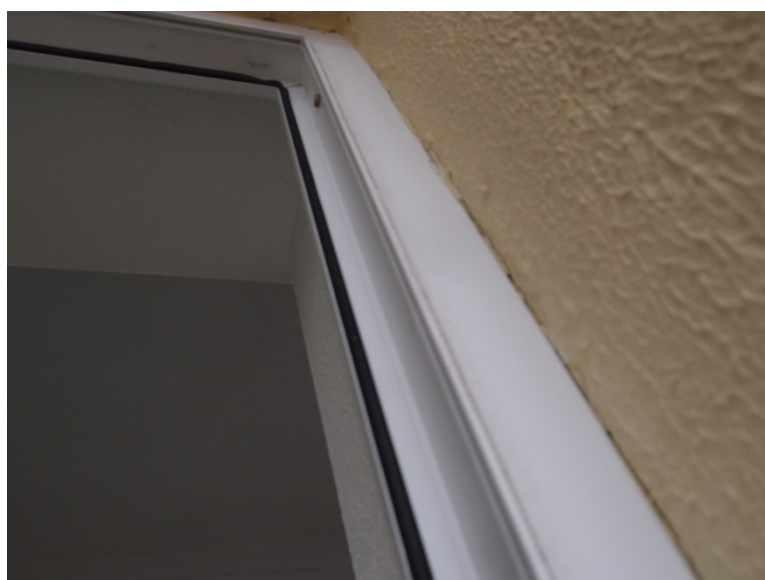
Ф.9 Отсутствие паропроницаемых и пароизоляционных герметиков в швах.

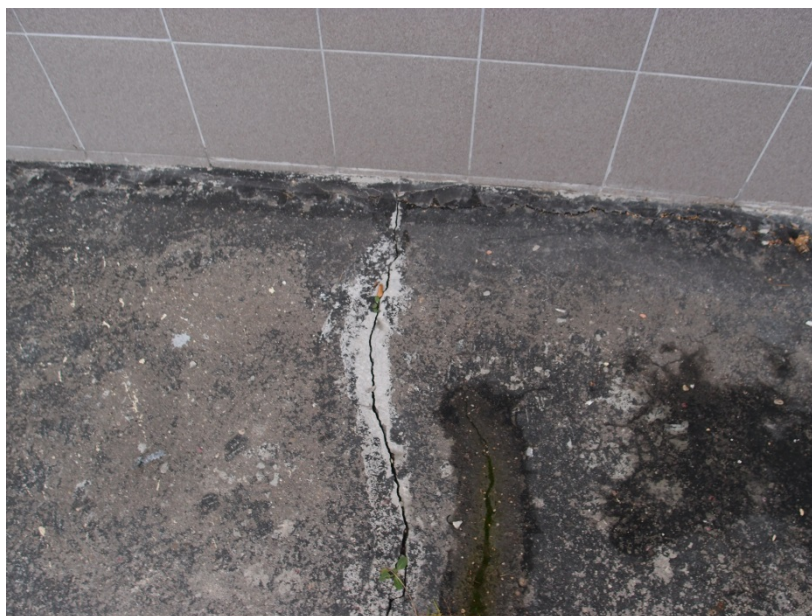
В ходе осмотра установлено, что существующая отмостка имеет трещины, выбоины.

Ф. 10. Фрагмент отмостки со стороны дворового фасада.

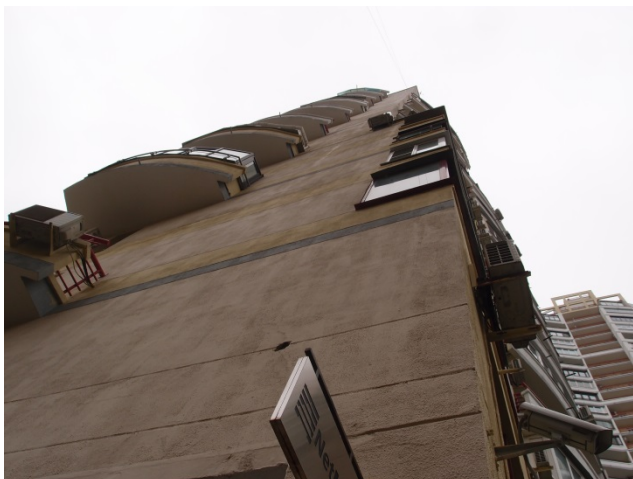
Ф. 11. Загрязнения участков фасадов, вскрытия штукатурного слоя проведенные в рамках этапа I не заделаны.

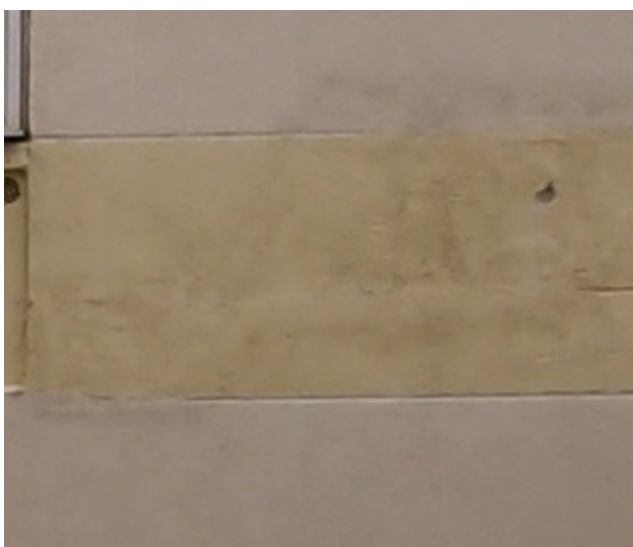
Ф.13. Неровности штукатурного слоя, отсутствие рустов

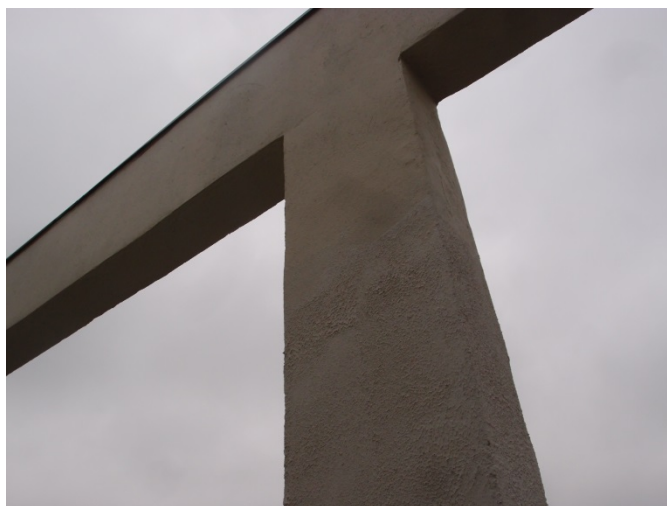
Ф.14. Непрокрасы, различная структура штукатурного слоя.
